Betr.: Änderung der Bebauungspläne „Gennerich II“ und „Gennerich III“ der Gemeinde Havixbeck
Hier: ASP I für die zum Abbruch vorgesehenen Gebäude des Einrichtungshauses Frede in
Havixbeck, Gennericher Weg/ Kleibrink

Hier: Artenschutzrechtliches Gutachten (Stufe I) für das von dem Abbruch betroffene
Gebäudeensemble zur Vorlage bei der Genehmigungsbehörde-

STELLUNGNAHME

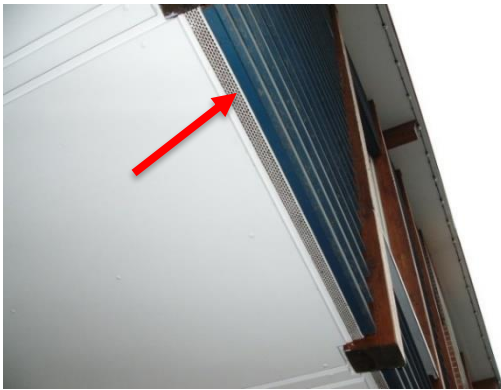
Die Fassaden des Einrichtungshauses (Teilgebäude 1) sind über dem Eingangsbereich und an der Nordseite mit waagrecht verarbeiteten Holzlamellen verkleidet. Im Eingangsbereich ist der hinter diesen Lamellen liegende Hohlraum von unten mit einem metallenen Lochgitter verschlossen und deshalb für Fledertiere nicht nutzbar.

Abb. 1: Fassadenverkleidung Eingang

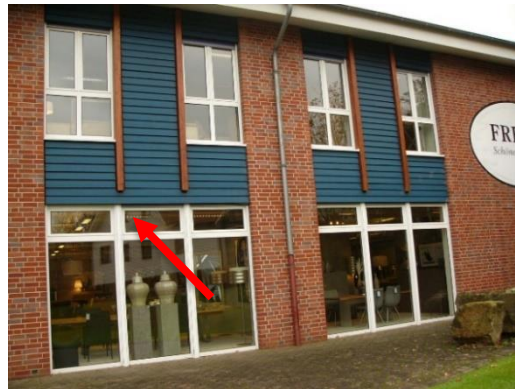
An der Nordseite jedoch sind hinter diesen Lamellen die Rollladenkästen für die Fenster untergebracht. Die unteren Kanten, sowohl im Erdgeschoss als auch in den Fenstern im ersten Stock, sind ausreichend weit, um Fledertieren einen Einschluß zu ermöglichen. Von unten kann man mit einer Taschenlampe in die Hohlräume hineinsehen und absuchen. Man sieht auf die Styroporauskleidung der Kästen und es gibt es keinerlei Hinweise auf Fledertiere. Im Gegenteil deuten Spinnweben darauf hin, dass hier keine Fledertiere ein- und ausgeschlüpft sind.

Abb. 2: Fassade Nordseite mit Rollläden

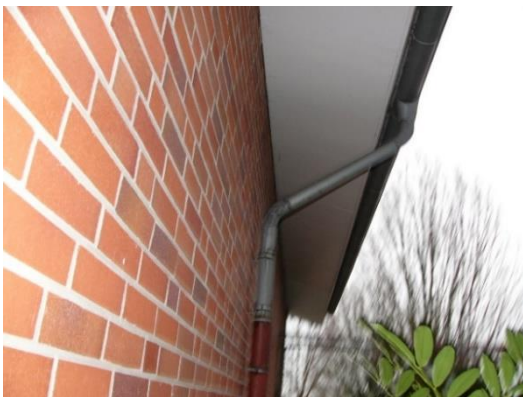
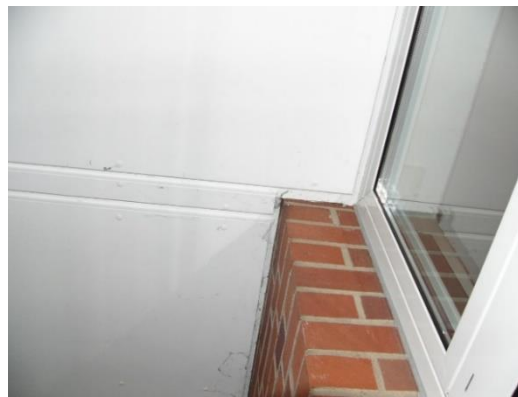
Die Traufenverkleidungen sind von unten betrachtet (mit Fernglas Nikon Monarch 10 x 42) sehr sorgfältig gearbeitet und ohne Schäden/Lücken, durch die Tiere einschlüpfen könnten. Das gilt auch für die südliche Seite, auf der die Traufenverkleidung aus der Nähe mit bloßem Auge betrachtet werden kann.

Abb. 3: Traufenverkleidung Südseite

Abb. 4: Traufenverkleidung Südseite

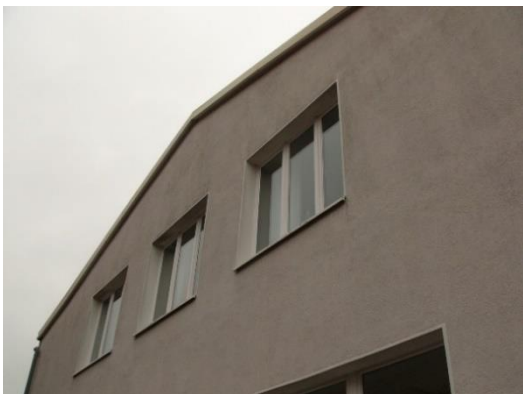
Das große zweigeschossige Gebäude zur Straße Kleibrink hin (drittes Gebäude) weist mehrere Fenster auf, die aber ohne Rollläden sind und deren Laibungen mit Metallschienen verkleidet sind. Diese bieten weder Einschluß- noch Aufenthaltsmöglichkeiten für Vögel oder Fledertiere.

Die Ortgänge der Giebel beider Seiten sind nach unten ebenfalls sorgfältig verschlossen und für die genannten Tiere unbesiedelbar. Zur Ostseite ist die Wand mit metallenen Profilelementen verkleidet, die ein Anfliegen und/oder Festhalten von Fledertieren oder Vögeln unter der Dachrinne unmöglich machen.

Abb. 5: Südostfront des Gebäudes Kleibrink

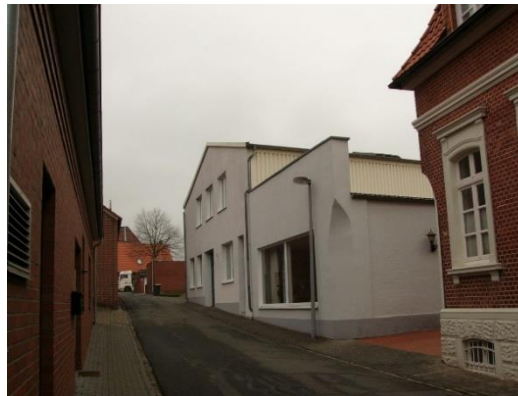
Abb. 6: Front unter Einschluss des Anbaus

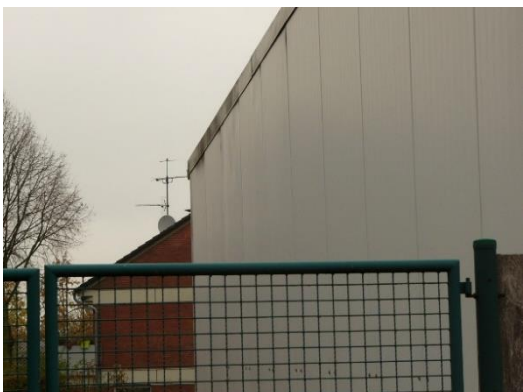
Das in der Südwestecke liegende Lager (viertes Gebäude) ist wie auch die anderen Gebäude im Inneren von keinerlei Tieren besiedelt. Es hat bis auf zwei große Rolltore keinerlei Maueröffnungen. Die Außenfassaden sind mit Metallblechen (in weißer Optik beschichtet) auf allen Seiten und auch zum Dach hin völlig dicht und bieten auch wegen des glatten Materials keinerlei Zugangs- und Aufenthaltsmöglichkeiten für planungsrelevante Tiere.

Abb. 7: Fassadenverkleidung und Attika des Auslieferungslagers -

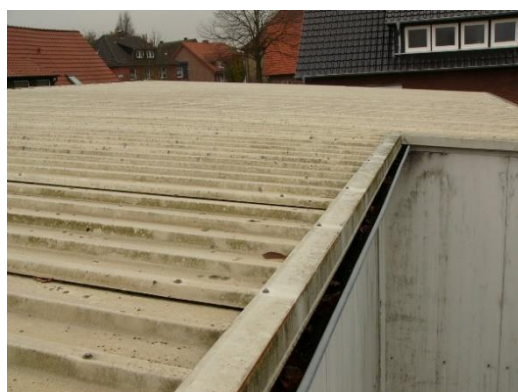
Abb. 8: Flachdach des Auslieferungslagers

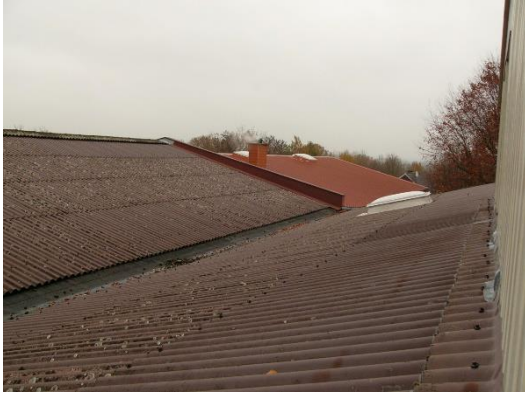
Abb. 9: Blick von Südwesten auf die Dächer von Gebäude 1 und Zwischenbau

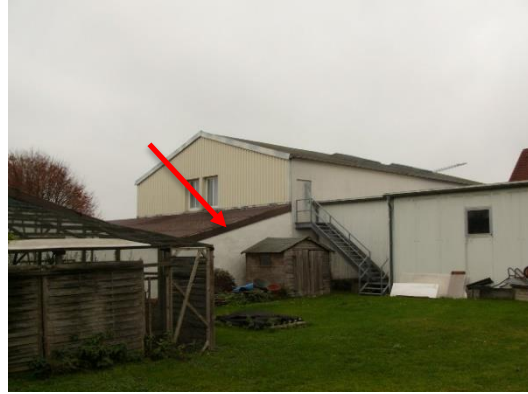
Das zweite Gebäude ist ein schmaler Bau zwischen diesem hinteren Gebäudeteil und dem im Folgenden aufgeführten dritten Gebäude. Es wird von den beiden Bauwerken eingeschlossen und hat nur die Außenwände an den beiden Enden (s. Abb. 10, roter Pfeil).

Abb. 10: Blick von Westen auf Gebäude 3 und 4 rechts
